INFORME SITUACIÓN
CONJUNTO HABITACIONAL MATTA - VIEL
SANTIAGO CENTRO

INFO ITOC Nº 106 - 2010

Dirección - Av. San Ignacio 1121 - Santiago Centro

Informe estructural visita

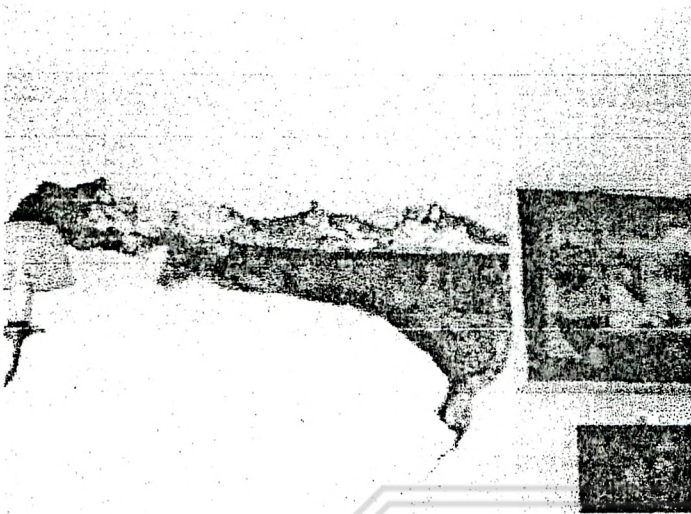
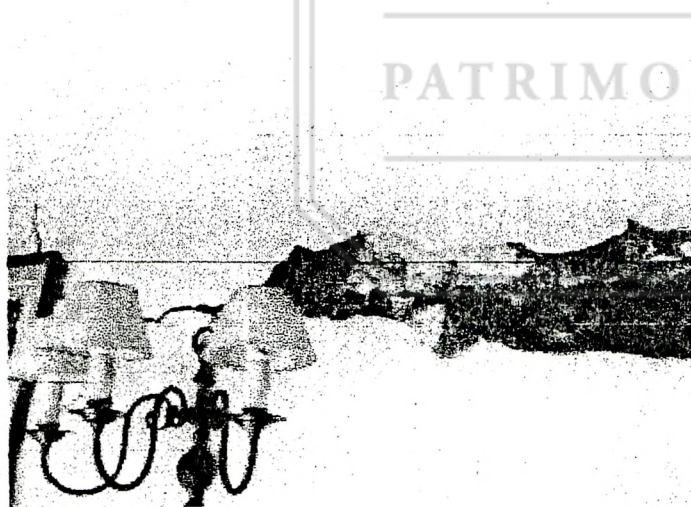
La construcción corresponde a marcos estructurales rígidos en hormigón armado, con tabiquería en doble muro de albañilería, dejando una cámara de aire interior como aislante térmico y acústico (foto 3 y 4)

Foto 3. Detalle encuentro tabique de albañilería con marco hormigón armado.

Foto 4. Detalle encuentro tabique de albañilería con marco hormigón armado.

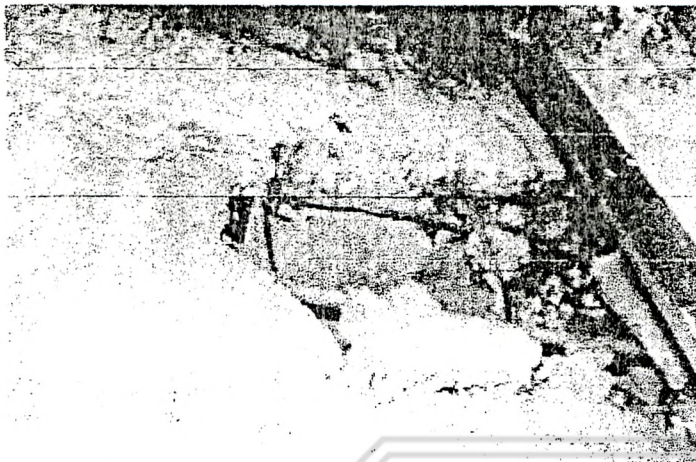
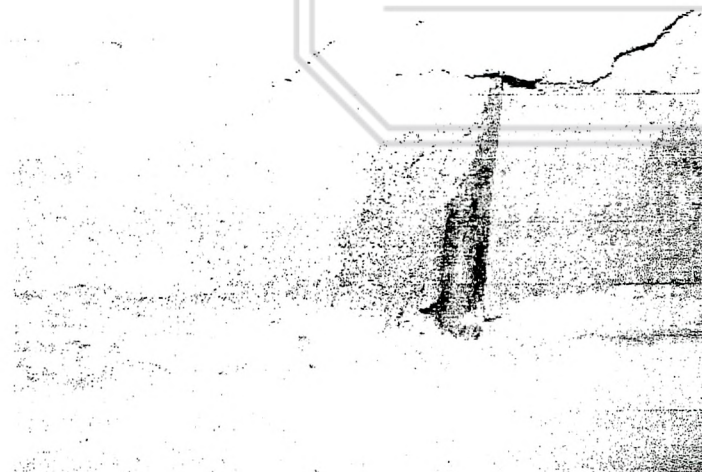
Cabe señalar que el edificio cuenta con singularidades constructivas típicas del estilo de construcción de dicho año: fierro liso, juntas frías de hormigón a media altura y estucos, sobrelosas y afinados de gran dimensión, para aplomar y nivelar terminación típica del moldaje utilizado, que alcanza hasta 5cm de espesor (fotos 5,6 y 7).

Foto 5. Armadura de hormigón armado con fierro liso.

Foto 6. Armadura de hormigón armado con fierro liso.

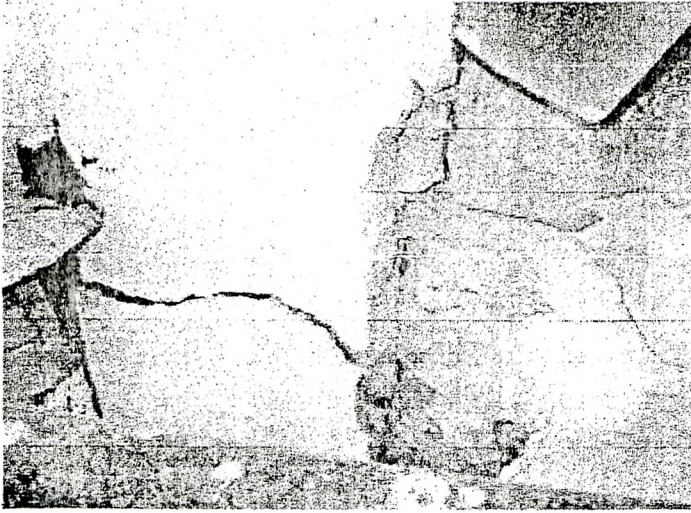
Foto 7. Mortero de recubrimiento.

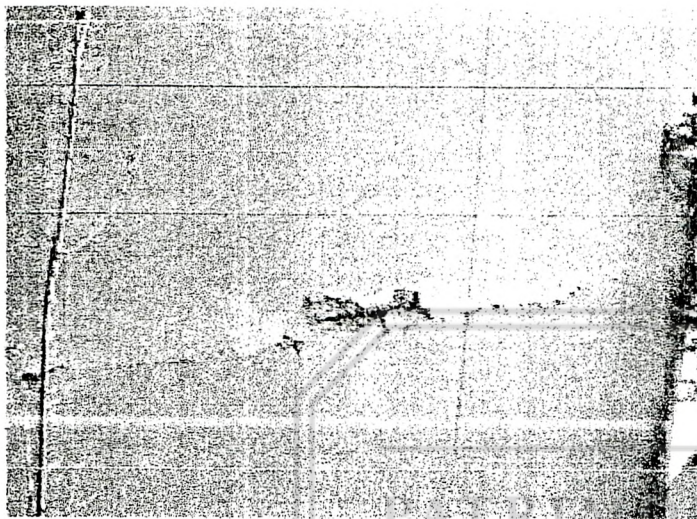
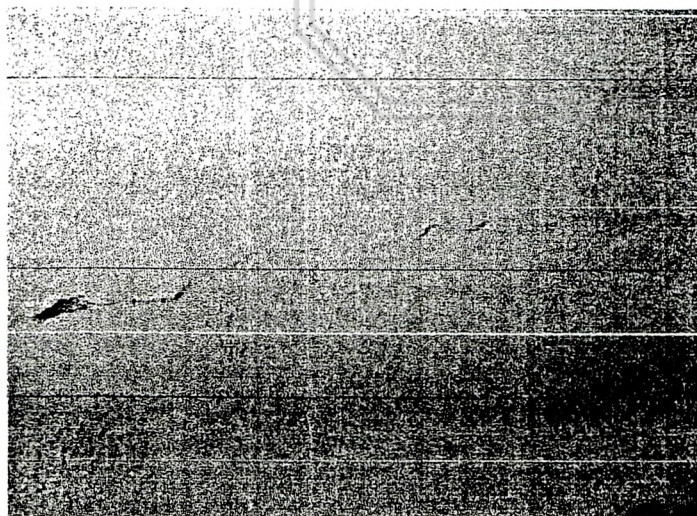
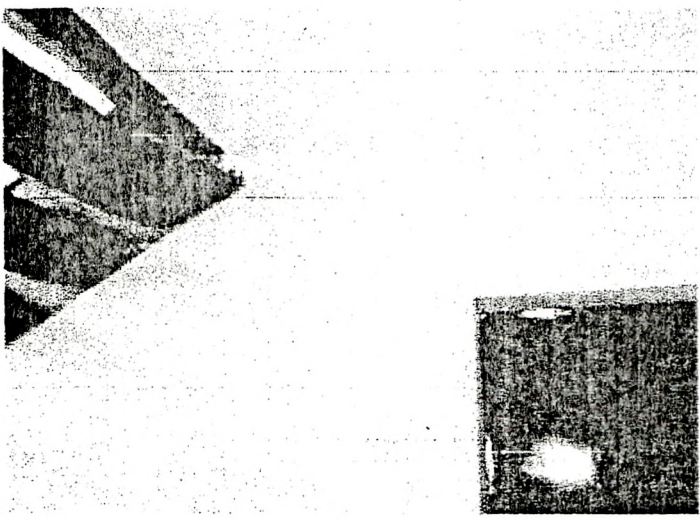
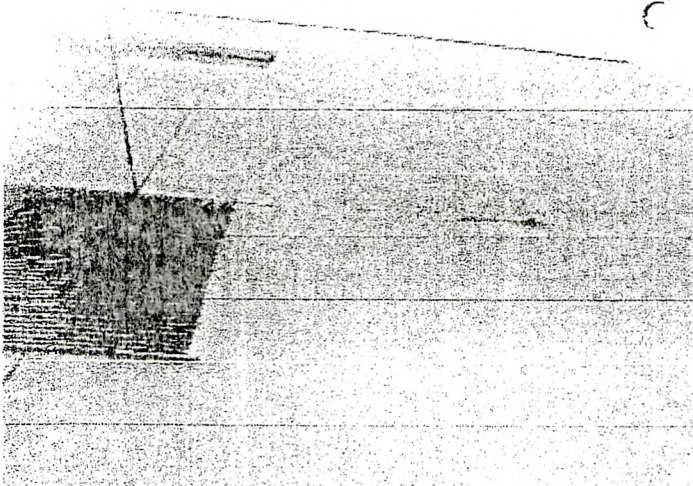
Dentro de la inspección visual, se reconocen fallas producto de sismos antiguos (en particular terremoto de año 1985). Según comentarios de vecinos, las reparaciones se ejecutaron en base a mortero, material que no tiene características elásticas, por lo que se entiende la reaparición de las fisuras (fotos 14 a 18).

Foto 14. Fallas previas.

Foto 15. Fallas previas.

Foto 16. Fallas previas.

Foto 17. Fallas previas.

Foto 18. Fallas previas.

Se recomienda realizar tratamiento de fisura para evitar la reaparición de las fallas vistas por futuros sismos o por la vibración típica del sector y su continuidad a autopista central.

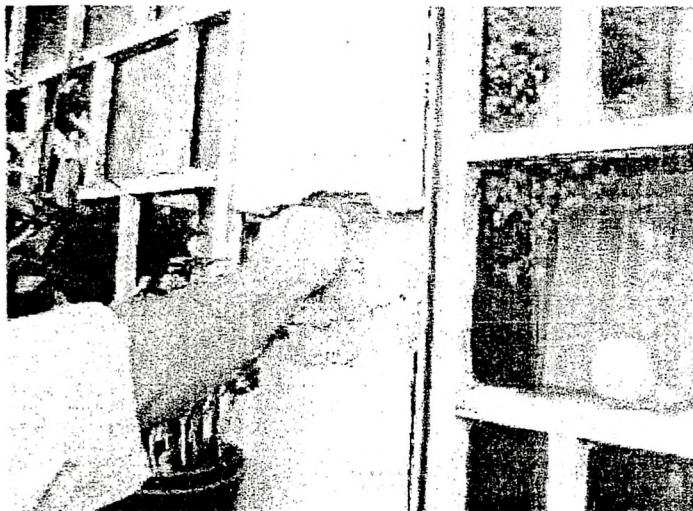
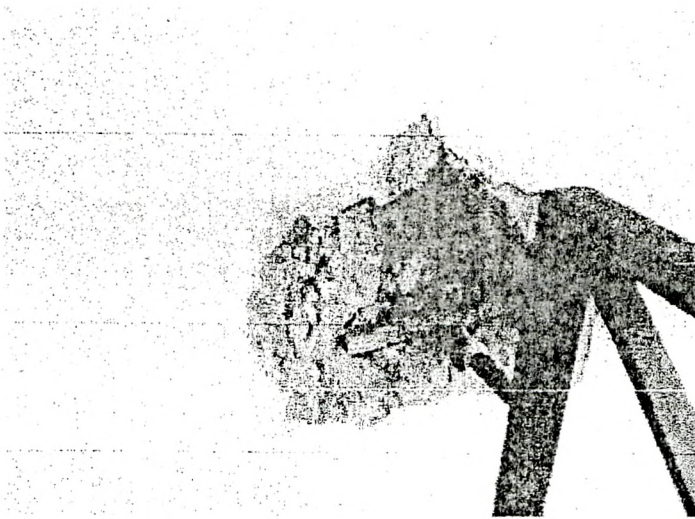
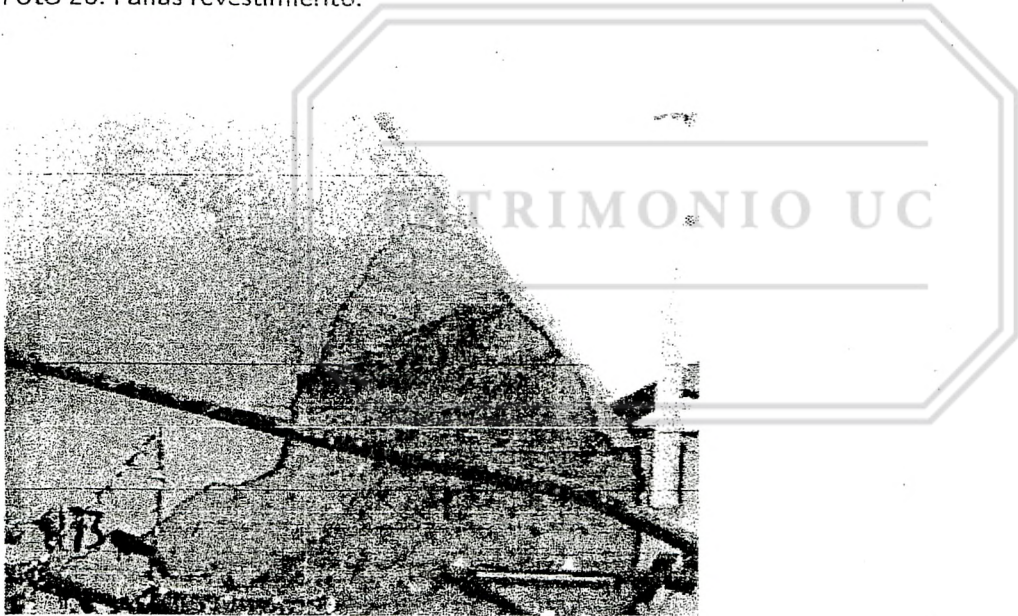
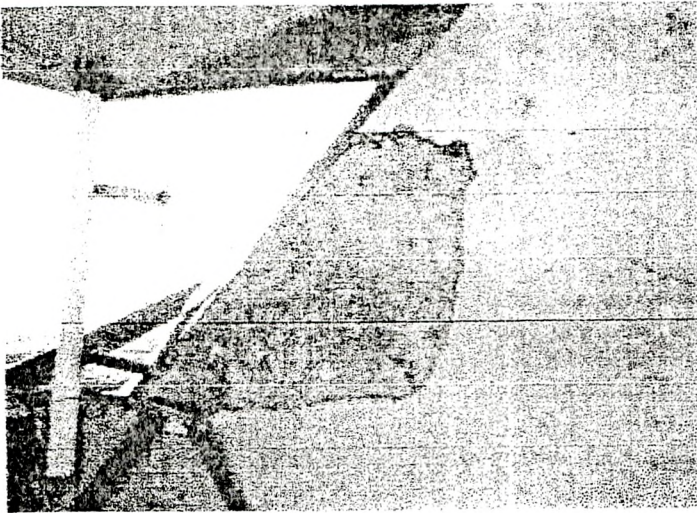
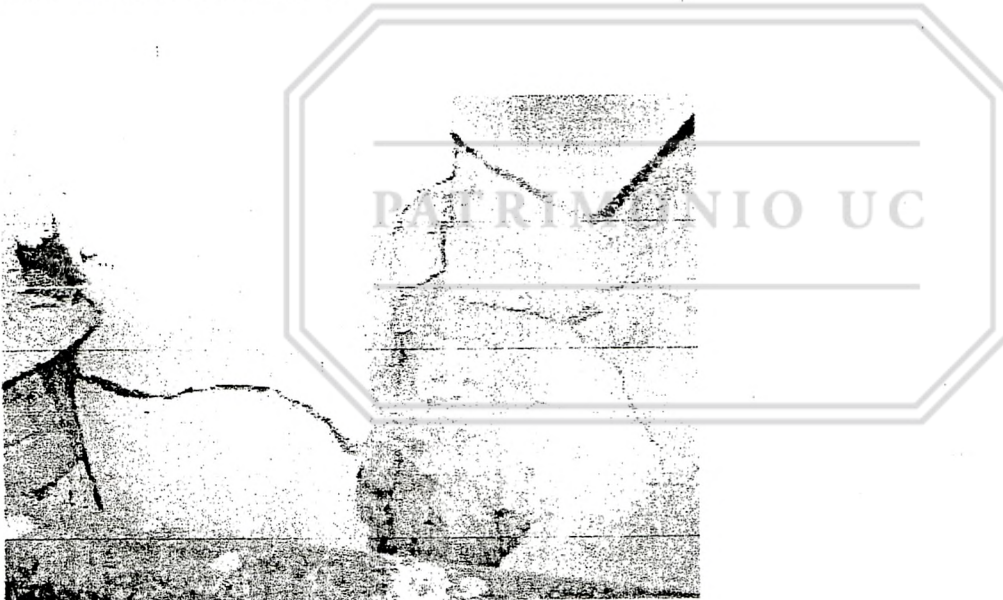
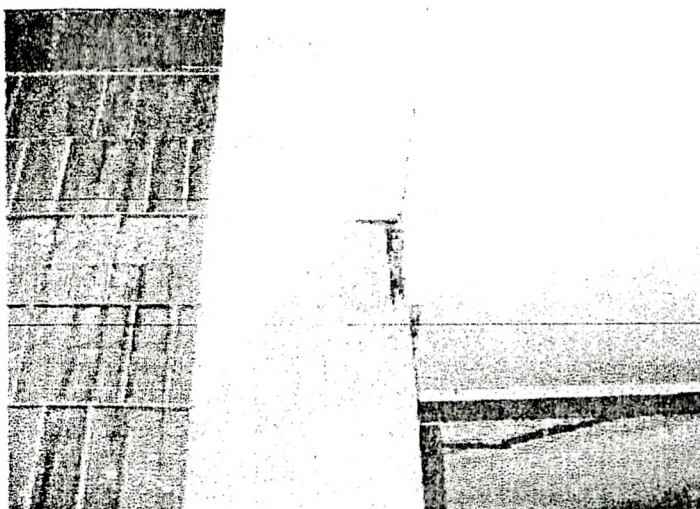
La mayor cantidad de fallas detectadas corresponden a fisuras de grandes dimensiones producto del corte del recubrimiento.

Como se señaló anteriormente, el recubrimiento llega a aproximadamente 5cm de espesor. Dichas fisuras no comprometen la estructura del edificio (fotos 19 a 24).

Foto 19. Fallas revestimiento.

Foto 20. Fallas revestimiento.

Foto 21. Fallas revestimiento.

Foto 22. Fallas revestimiento.

Foto 23. Fallas revestimiento.

Foto 24. Fallas revestimiento.

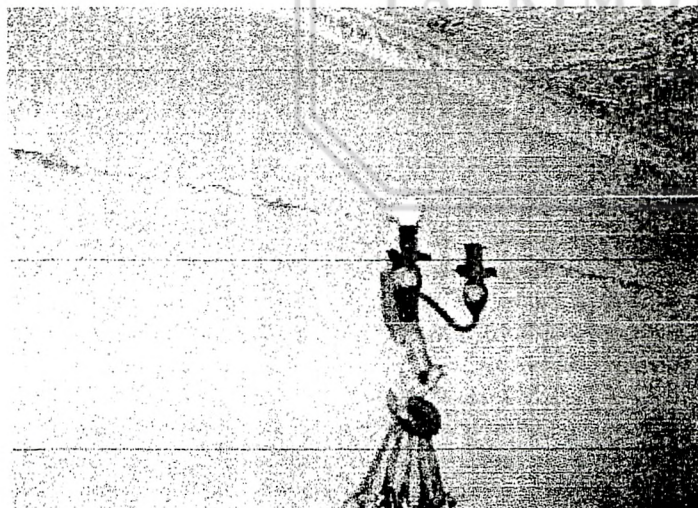
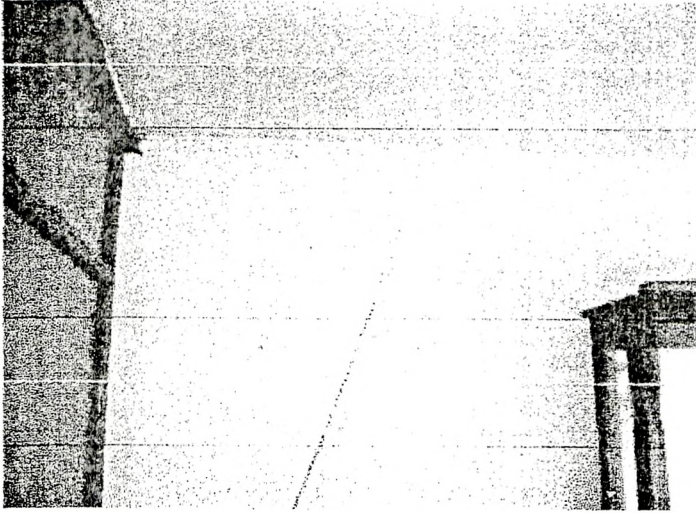
En la inspección realizada, se observa una falla horizontal en muros estructurales. La falla se habría producido en juntas frías de hormigonado (fotos 25 a 27).

Foto 25. Fallas en muro estructural.

Foto 26. Fallas en muro estructural.

Foto 27. Fallas en muro estructural.

Dicha falla no produjo descenso en la losa y no se observa fierro doblado o cortado, por lo que se infiere que la estructura no presenta daños. Se recomienda realizar tratamiento de fisuras en dicha falla.

Se recomienda revisar y reparar a la brevedad falla horizontal en muro estructural.

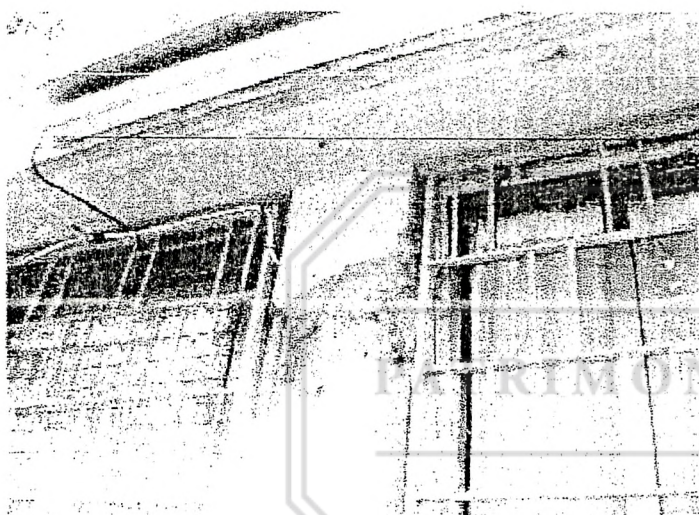
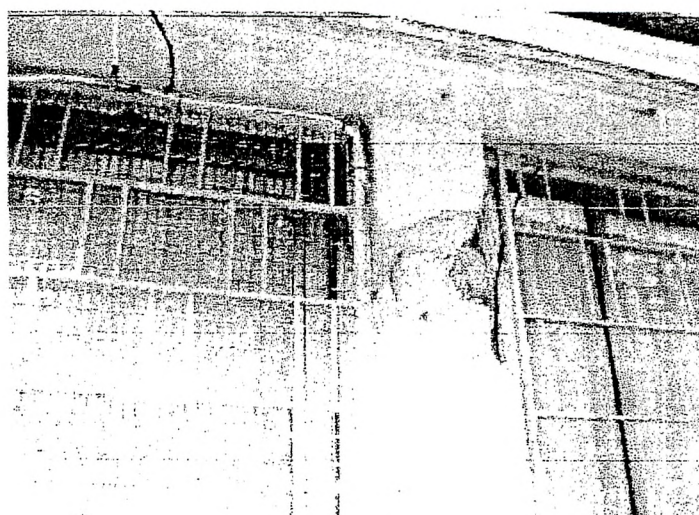
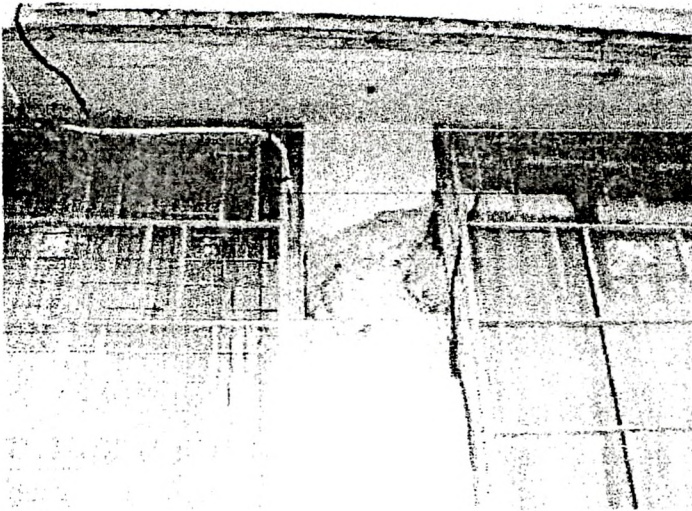
2. La otra falla es la que presentan los extremos del muro entre departamentos 1 y 2 del Block D, en este único caso detectado hasta la visita del 18 de Marzo del 2010, se puede observar el desprendimiento de parte del hormigón y la presencia de la armadura de refuerzo de sus extremos, deformadas.

Foto 28. Fallas en muro estructural, fierro doblado a la vista.

Foto 29. Fallas en muro estructural, fierro doblado a la vista.

Foto 30. Fallas en muro estructural, fierro doblado a la vista.

En la cabeza de dicho muro, se observa fierro a la vista y doblado (fotos 28 a 30). Para la reparación de dicho elemento estructural, se sugiere encargar diseño para reemplazo de fierro. Dicho diseño deberá incluir cantidad y ubicación de alzaprimas, etapas en que se podrá picar y descubrir fierro, ubicación de traslajos, diámetro del fierro, resistencia del hormigón y cualquier otro parámetro necesario.
